昭和56年8月3日から6日にかけての前線と台風12号 による石狩川洪水災害及び日高地方土砂災害調査報告

主要災害調査 第18号

昭和57年6月

国立防災科学技術センター

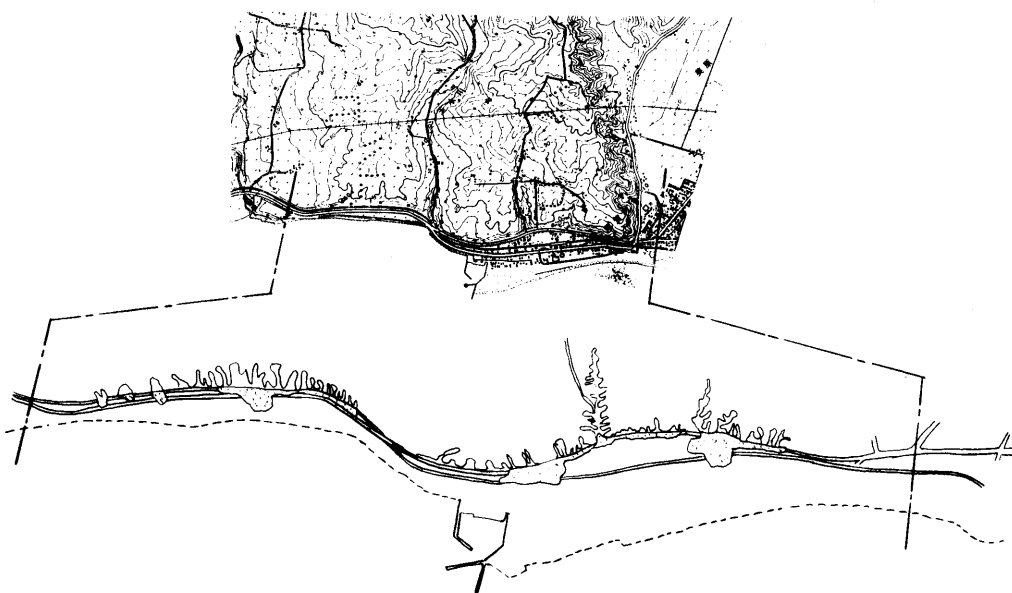
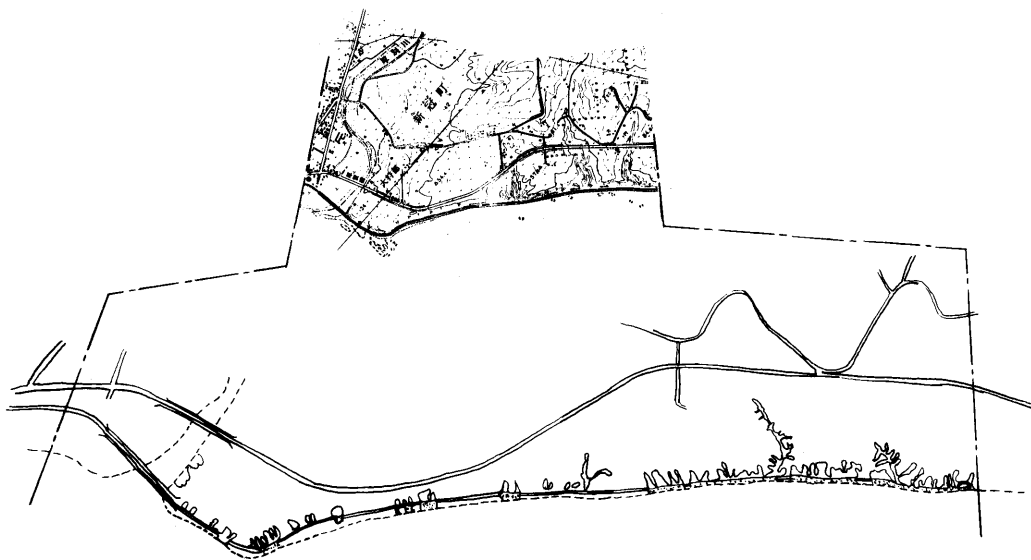
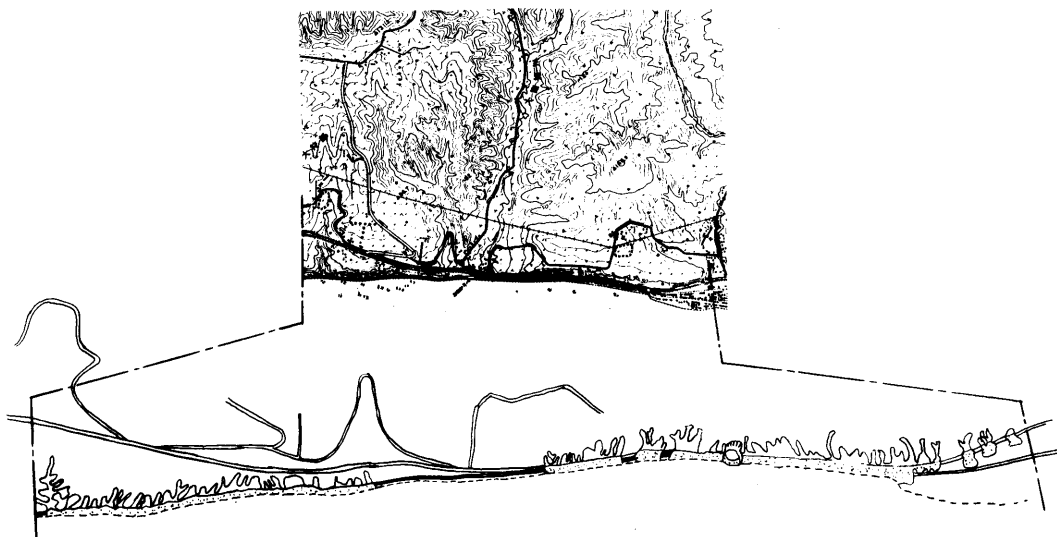
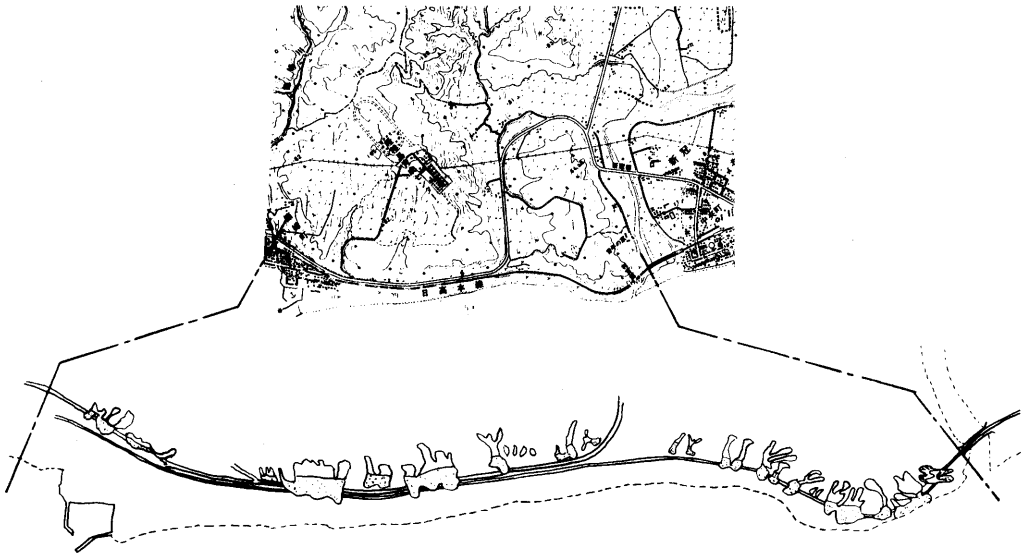
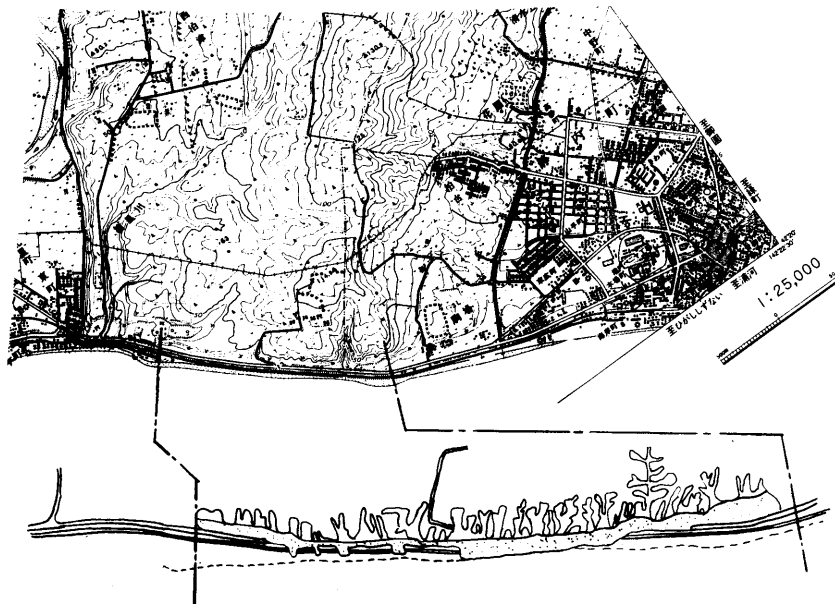
国道は門別町から襟裳町までの7月、8月両豪雨によって受けた被害は約150カ所になった。またその大部分は法面、斜面崩壊により土砂が路面に堆積又は道床破壊である。

そこでこの空中写真から国道235号線及び国鉄日高本線の被害状況を調査した結果は図4.5(1)～(9)のとおりである。

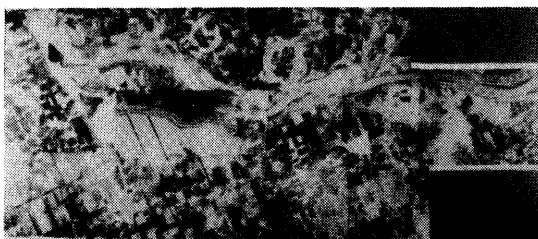
泥炭地帯の河川堤防については従来からその施工方法について種々研究開発が行われている。特に昭和50年8月洪水の経験からパイルネット工法の開発により泥炭地帯の築堤の沈下防止に大きな効果を上げて来たが、幌向川、産化美唄川のように、泥炭と軟かい沖積粘土層よりなる深い軟弱地盤地帯では圧密沈下がなお徐々に継続しており、築堤施工高に近い洪水位の上昇によって沈下量の多かった個所で溢水破堤が発生したものとみられる。

写真 21 産化美唄川流域及び奈井江川合流付近外水氾濫状況
 （航空写真モザイク） 8月7日

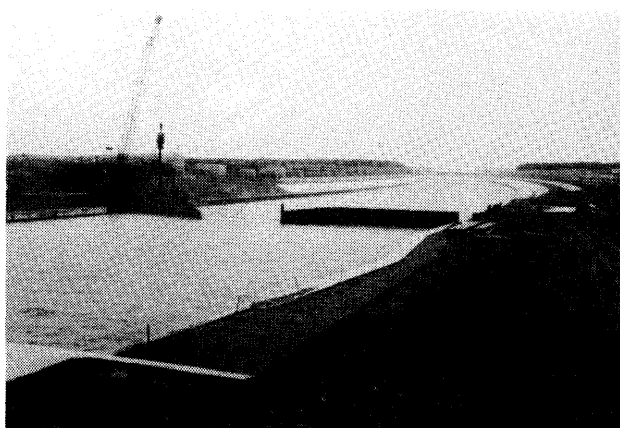
写真 24 石狩放水路緊急通水ヶ所

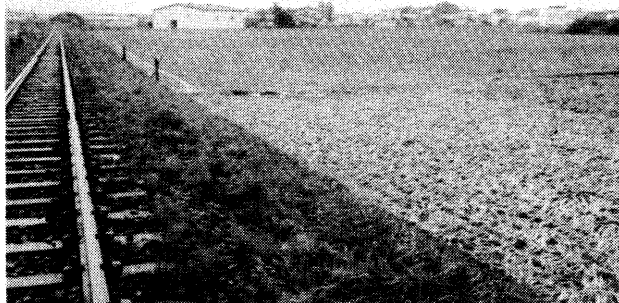
写真 25 浸水による玉ねぎ畑の被害状況（伏籠川茨戸川合流点附近）
